「宇原川災害」

- 昭和56年8月23日未明の「台風15号」襲来により、須坂市仁礼地区で発生した土石流災害。
- 仁礼地区では、一瞬にして、10名の尊い人命が奪われるとともに、貴重な財産が失われ、道路橋梁等公共施設も多大な被害を受けた。

宇原川災害と復旧の記録

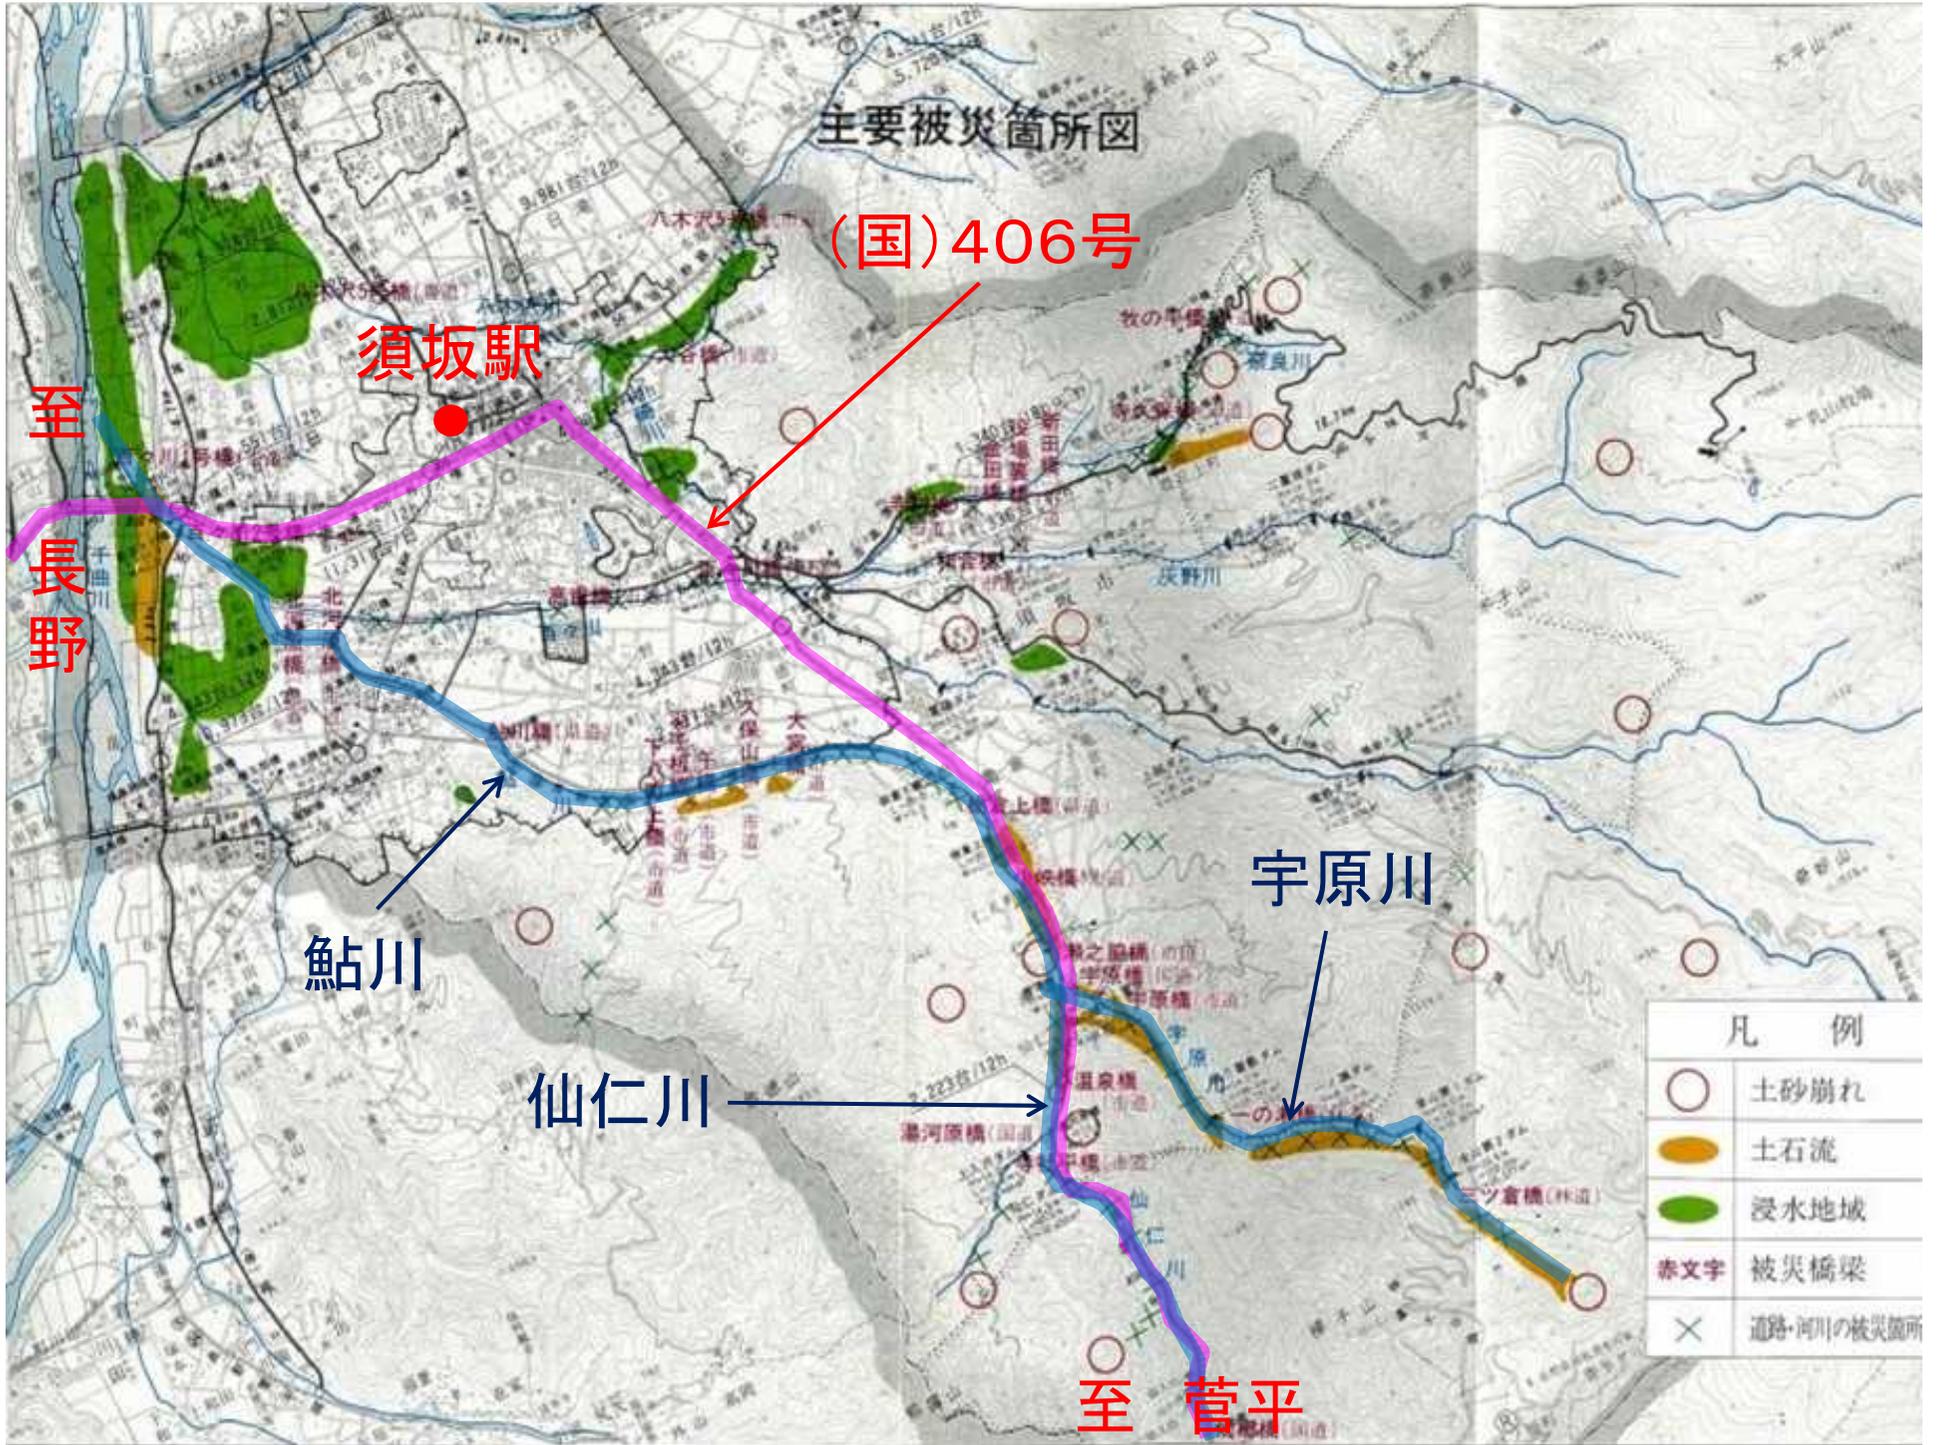
主要被災箇所図

○	土砂崩れ
●	土石流
■	浸水地域
赤文字	被災橋梁
×	道路・河川の被災箇所

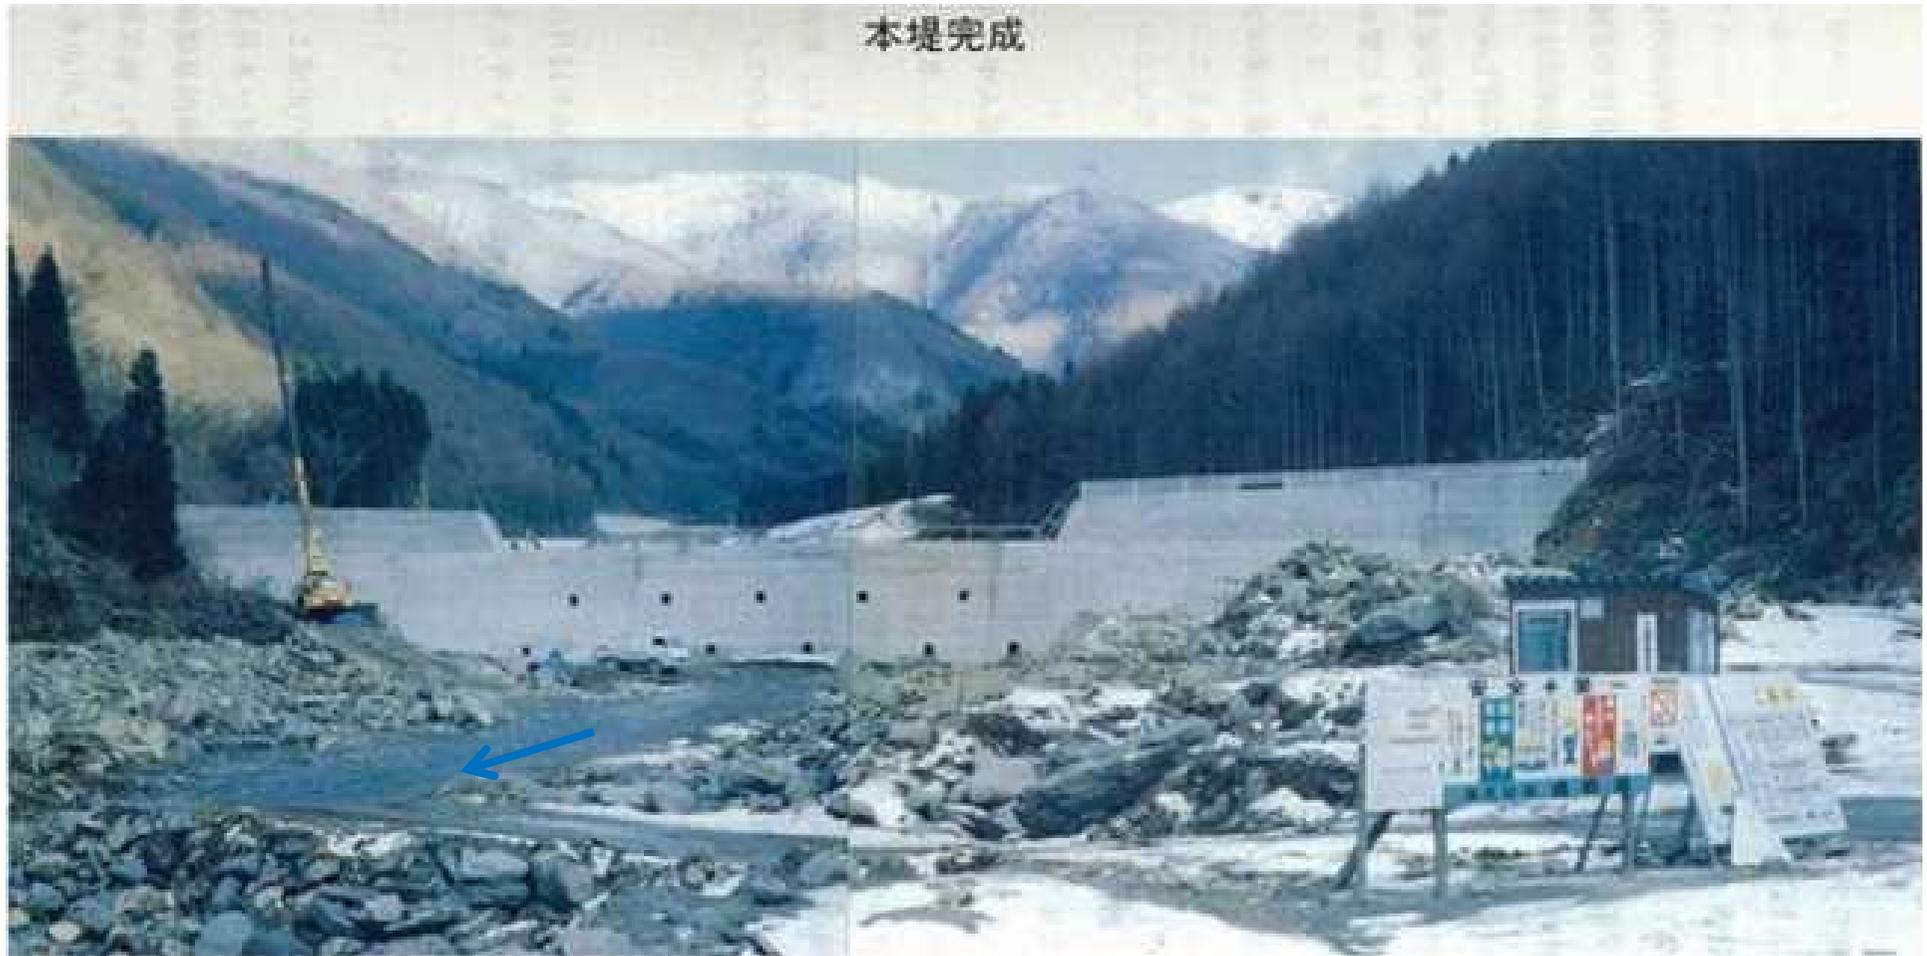
一ノ瀬第2砂防ダム(宇原川)

竣工写真

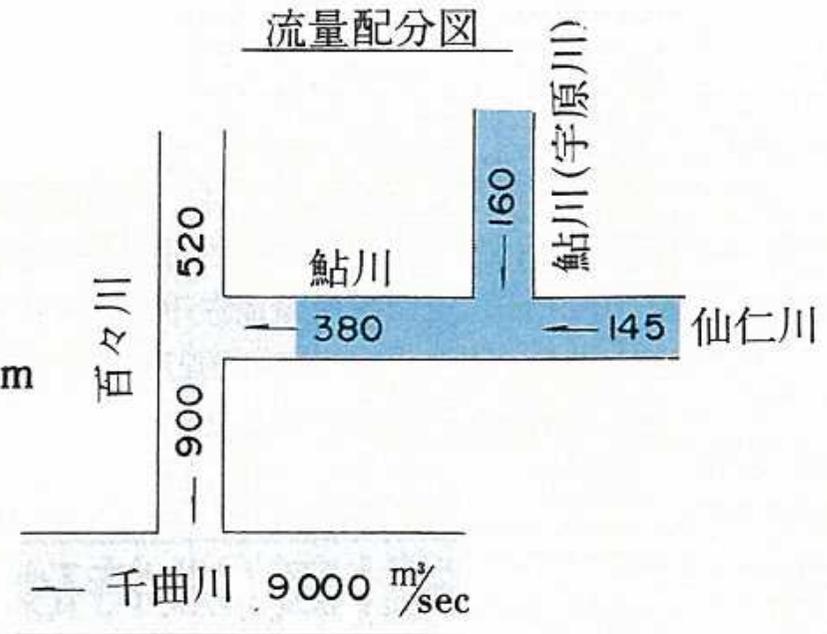
計画諸元

流域面積	47.6km ²
計画雨量	35mm/h
超過確率	1/30
河川改修延長	7,700m
計画河巾	28.6~21.0m 仙仁川12.2m
計画河床勾配	1/25 ~ 1/30
計画堤防断面	天端巾 1.0~3.0 余裕高 0.6~0.8

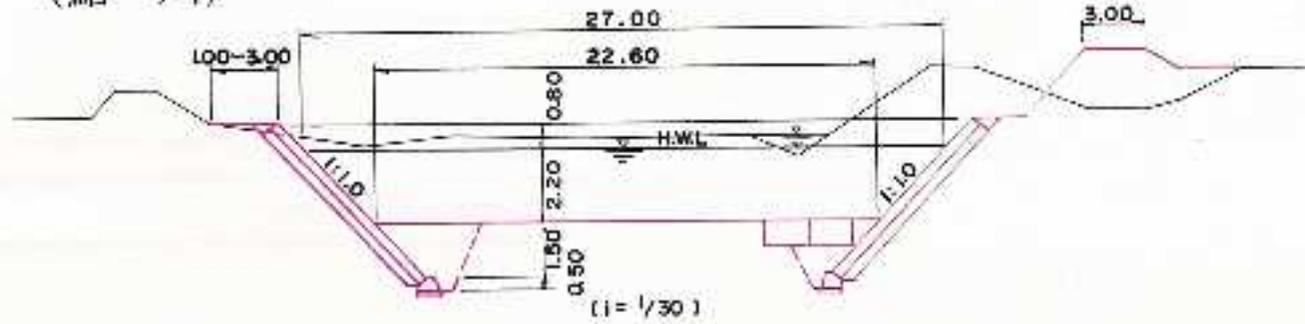
(鮎川)

標準横断面図
